# POLYFILLA PRO PLUS KOZIJN

Definitief afrekenen met houtrotschade

# CO<sup>2</sup>-REDUCTIE POLYFILLA PRO PLUS KOZIJN

Het duurzame alternatief  
voor compleet vervangen

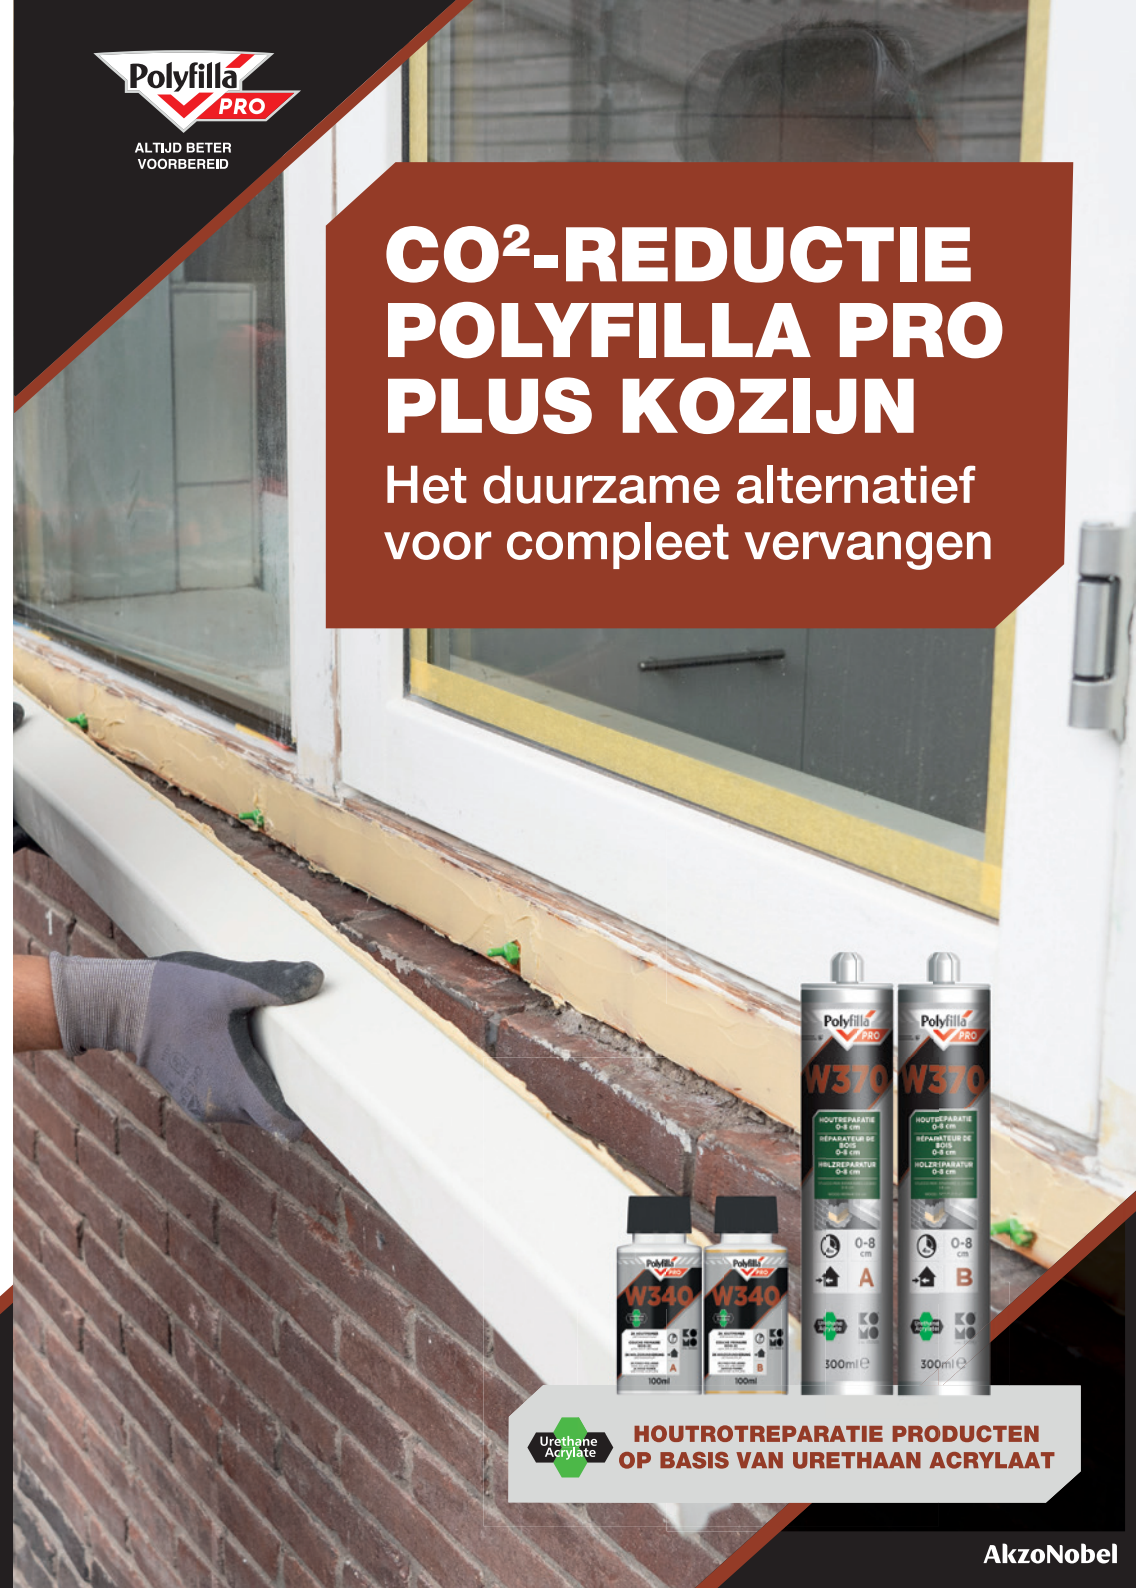
## HOEK-LAMINAAT POLYFILLA PRO PLUS KOZIJN

Bestaand houten kozijn herstellen

- Durodeen laminaat van 30 x 30 cm
- Polyfilla Pro Houtreparatie W370 met 2K Houtprimer W340
- Durodeen neuslat
- Verfysteem: Sikkens Rubbol Primer Extra + Sikkens Rubbol XD High Gloss
- 11 kg CO<sup>2</sup> eqv.

85% CO<sup>2</sup>-reductie\*

## 1X PASTA-REPARATIE

95% CO<sup>2</sup>-reductie\*

- 1x Polyfilla Pro Houtreparatie W370 met 2K Houtprimer W340; houtrotreparatie 125 cc middelgroot (P5)
- Verfysteem: Sikkens Rubbol Primer Extra + Sikkens Rubbol XD High Gloss
- 3 kg CO<sup>2</sup> eqv.

## 2X PASTA-REPARATIE + NEUSLAT

- 2x Polyfilla Pro Houtreparatie W370 met 2K Houtprimer W340; houtrotreparatie 125 cc middelgroot (P5)
- Durodeen neuslat
- Verfysteem: Sikkens Rubbol Primer Extra + Sikkens Rubbol XD High Gloss
- 12 kg CO<sup>2</sup> eqv.

82% CO<sup>2</sup>-reductie\*

## LAMINAAT POLYFILLA PRO PLUS KOZIJN

64% CO<sup>2</sup>-reductie\*

- Durodeen laminaat onderdorpel en 2 x 30 cm opstand tot de glaslijn
- Polyfilla Pro Houtreparatie W370 met 2K Houtprimer W340
- Durodeen neuslat
- Verfysteem: Sikkens Rubbol Primer Extra + Sikkens Rubbol XD High Gloss
- 26 kg CO<sup>2</sup> eqv.

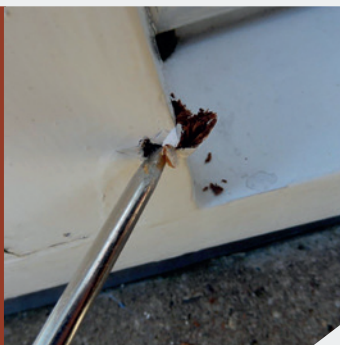
Bestaand kozijn met houtrot  
Afmetingen: 280 x 200 cm

Gebaseerd op de jaren 70 doorzonwoning\*\*

## VERVANGEN VOOR NIEUW KOZIJN

70 kg CO<sup>2</sup> eqv.

Nieuw kozijn gemaakt van  
Aziatisch loofhout.
